## (31) HT80鋼の被覆アーク溶接部における低温割れ破面

— インプラント試験 —

(31) Fracture Surface of HAZ Cold Cracking for HT80 Steel  
by Shielded Metal-Arc Welding

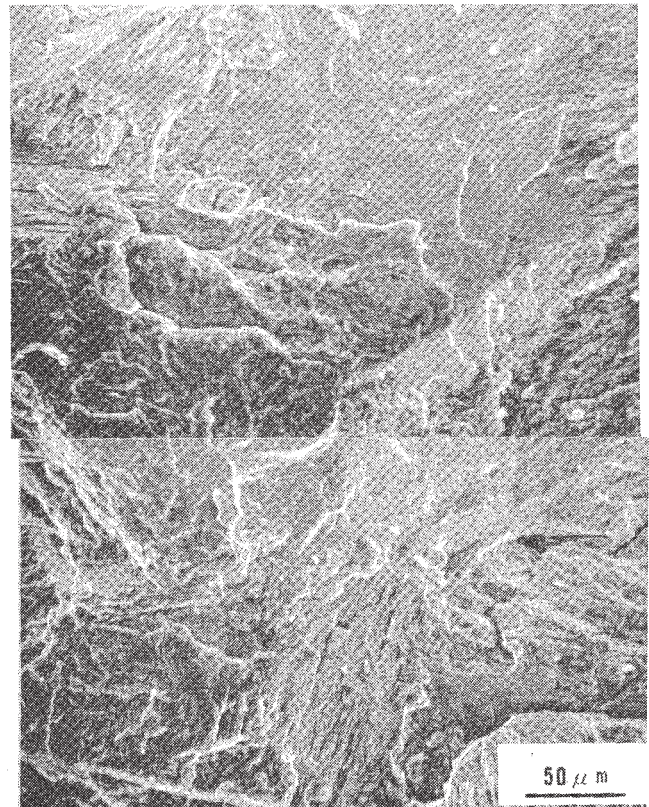
Fig. 5 ルート部以外の破面の一例

この試片においてルート割れは熱影響部から発生、伝ばし、完全破断に至っていた。Fig.1 は低倍率で観察したルート付近の破面の一例を示し、その最下端付近がルート端である。破面に見られる横方向の筋模様は圧延組織の影響によるものである。Fig.2 は Fig.1 の中央部を拡大して示し、主として粒界破面と一部に水素擬へき開破面が見られた。また Fig.3 は Fig.1 のルート端の近傍を拡大して示した。破面は擬へき開状であるが、かなり大きな塑性変形を受けており、ディンプル・パターン (Dimple pattern) も認められた。Fig.4 および Fig.5 はルート部以外の破面の例を示す。Fig.4 では粒界破面と水素擬へき開破面が混在して見られた。Fig.5 では水素擬へき開破面が大きく広がっていた。

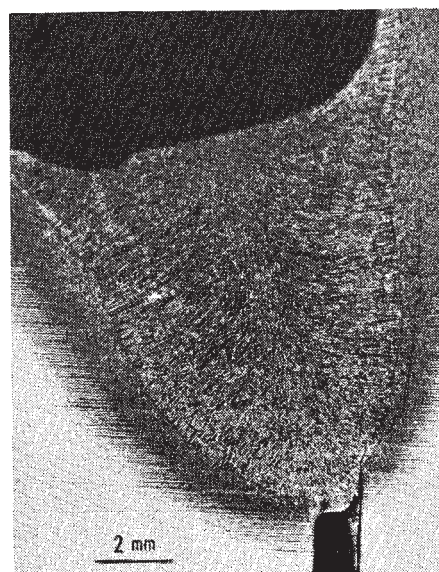
Fig. 2 マクロ組織

Fig.2 は予熱温度50℃，レ開先の溶接断面のマクロ写真を示す。溶接金属は炭酸ガスアーク溶接部特有の溶込みの深いなし形ビードを示し，溶融境界から溶接金属中央部へ柱状晶の発達が見事に認められる。割れはルートの切欠部より発生し，母材熱影響部を進展していた。なお，溶接金属内に高温割れは認められなかった。

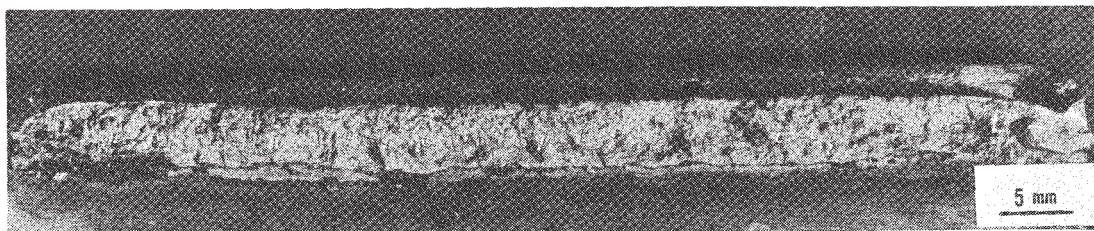
Fig. 1 ルート割れ 破面の全景

この試片においてルート割れは主として溶接金属内を伝ばし、完全破断に至っていた。Fig.1 は破面の全景を示し、斜め上方向に伸びた小さな筋状の光沢部がいくつか見られるが、これらはウォームホール(Wormhole)である。Fig.2 は一つのウォームホールを拡大して示す。凝固界面の周期的揺動によって出来たと思われる円弧状模様と、一部に粒界が見られるが、全体として無特徴である。Fig.3 と Fig.4 は破面の一般的な例を示す。いずれもディンプル (Dimple) がよく見られるが、水素擬へき開的な様相も少し見られる。明確な水素擬へき開破面が見られないのは、溶接棒が軟鋼用棒であるために、溶接金属の強度が低いためと思われる。

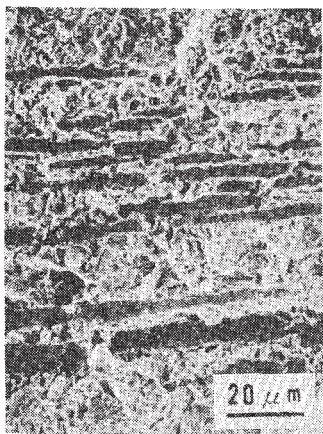
ラメラテアのフラクトグラフィにおいても水素の影響の痕跡が認められており、介在物とマトリックスの界面のはく離箇所と水素脆性破面が交互に並んでいる例<sup>6)</sup>(Fig.5)や、かど継手に生じた典型的なテラス・ウォール状のラメラテア破面に部分的にテラス状の介在

Fig.5 高張力鋼の拘束窓形溶接割れ試験で再現されたラメラテアのミクロ破面(伊藤,池田,小西,小溝)<sup>6)</sup>

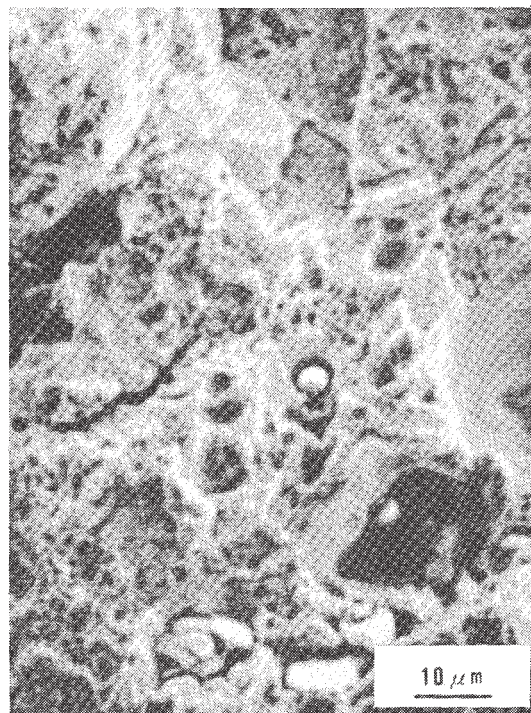
Fig. 4 割れのルート部近傍のマイクロ破面（球状の介在物、スケール）

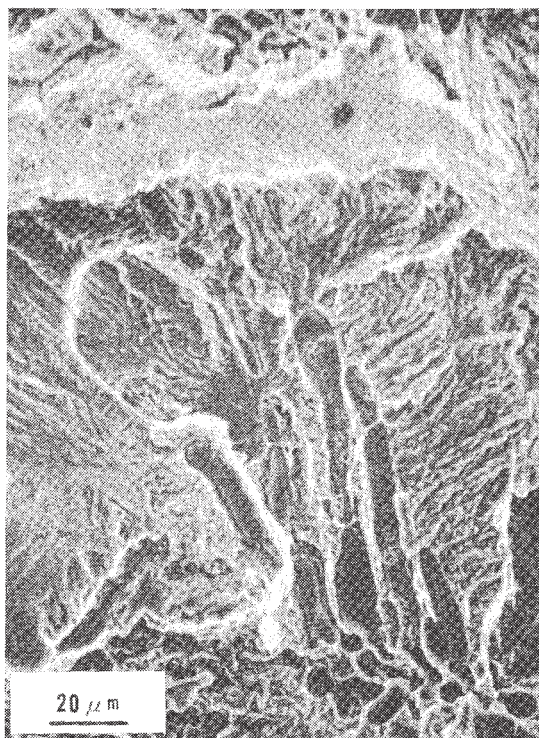
Fig. 5 ラメラテア状の割れのマイクロ破面

Fig.5 は前述した試料と同一破面内のものでラメラテア状破面である．写真中央に数本の棒状介在物が存在し，その周囲は水素脆化と推定される羽毛状の不安定な破壊形式を示している．また，それに隣接する上方の突起部にせん断形の破壊が観察される．

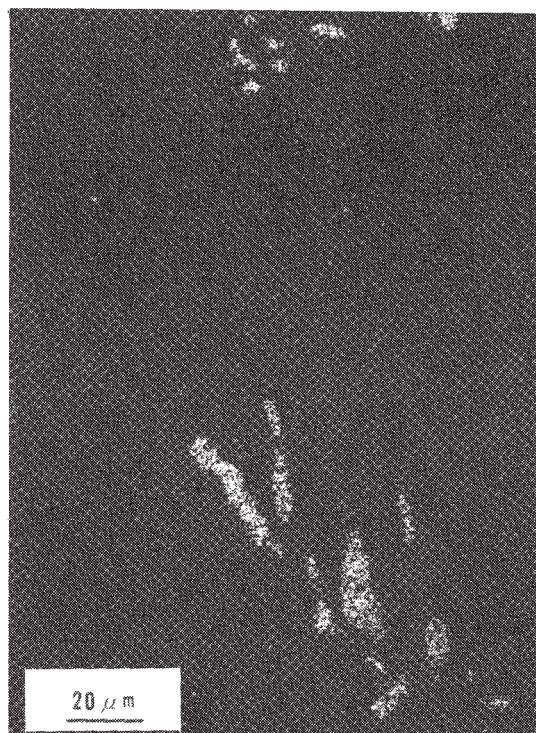
Fig. 6 Fig. 5 における S 特性 X 線像

Fig.5の破面の面分析を実施した．Fig.6はSを分析したもの，Fig.7はMnを分析したものである．この他にSi，Al等を分析したが特に偏析は認められない．この結果，Mn及びSの偏析とFig.5の介在物の位置とが一致しており，介在物はMnSであることがわかる．
