# (127) HT50鋼の溶接継手を直角に横切って伝ばした疲労き裂の破面

(127) Fracture Surface of Fatigue Crack Propagating Perpendicularly to Welded Joint of HT50 Steel

## II. 4 腐 食 (Corrosion Failures)

## II. 5 応力腐食割れ (SCC) (Stress-Corrosion Cracks) 概説 (Outline)

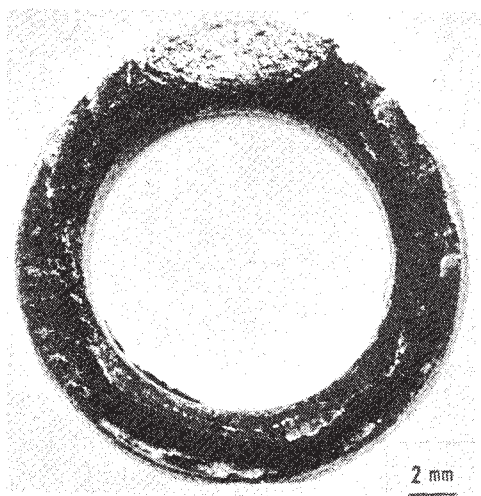
Fig. 1 パルセーティング・クリープ破断試験片  
(A 4) (溶接のまま)

本破面は, 管の内面を TIG なめ付け溶接した円筒状試験片を, 溶接後熱処理無しに, 550℃の大気雰囲気下において, 軸方向引張荷重を毎分90サイクル変動させるクリープ試験を実施したものである. Fig.1 および Fig.5 は, 破面の外観を示すものである. 両破面とも, 白色を示す円弧状の部分と, 他の大部分の面積を占める黒色の部分が認められる.

Fig.2 は、Fig.1 の白色を示す円弧状部分の最外周部の破面を示す。白色弧状部分全体に、疲労破壊を示すストライエーション・パターン (Striation pattern) が認められた。ストライエーション・パターンの進展状況から、本試験片 (A 4) においては、外周から割れが進展して行ったことが推察される。Fig.3 は白色円弧状破面のほぼ中央部付近、Fig.4 は円弧の内面側先端近傍の破面であり、各々ストライエーションが認められる。ストライエーション間隔は、Fig.2 で約 $0.6\mu\text{m}$ 、Fig.3、Fig.4 で約 $0.7\mu\text{m}$ である。A 4 における疲労亀裂の発生位置は、溶接金属部であり、溶接のままの試験片に最も多く認められるものである。

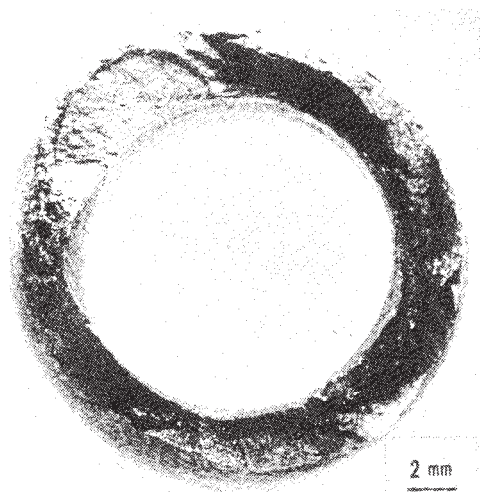
Fig. 5 パルセーティング・クリープ破断試験片  
(A 8) (溶接のまま)

Fig.5 は、同じく溶接のままの試験片において、疲労き裂が内面側から成長して行った A 8 試片の破面外観である。Fig.6 は、A 8 試片の白色円弧状部分の最内面部の破面であり、粒界破面が認められる。Fig.7、Fig.8 は各々白色円弧状部分の中央部および最外周部分の破面である。疲労ストライエーション間隔は、Fig.7 で約 $0.7\mu\text{m}$ 、Fig.8 で約 $3\mu\text{m}$ である。試片 A 8 においては、疲労き裂は HAZ より発生している。

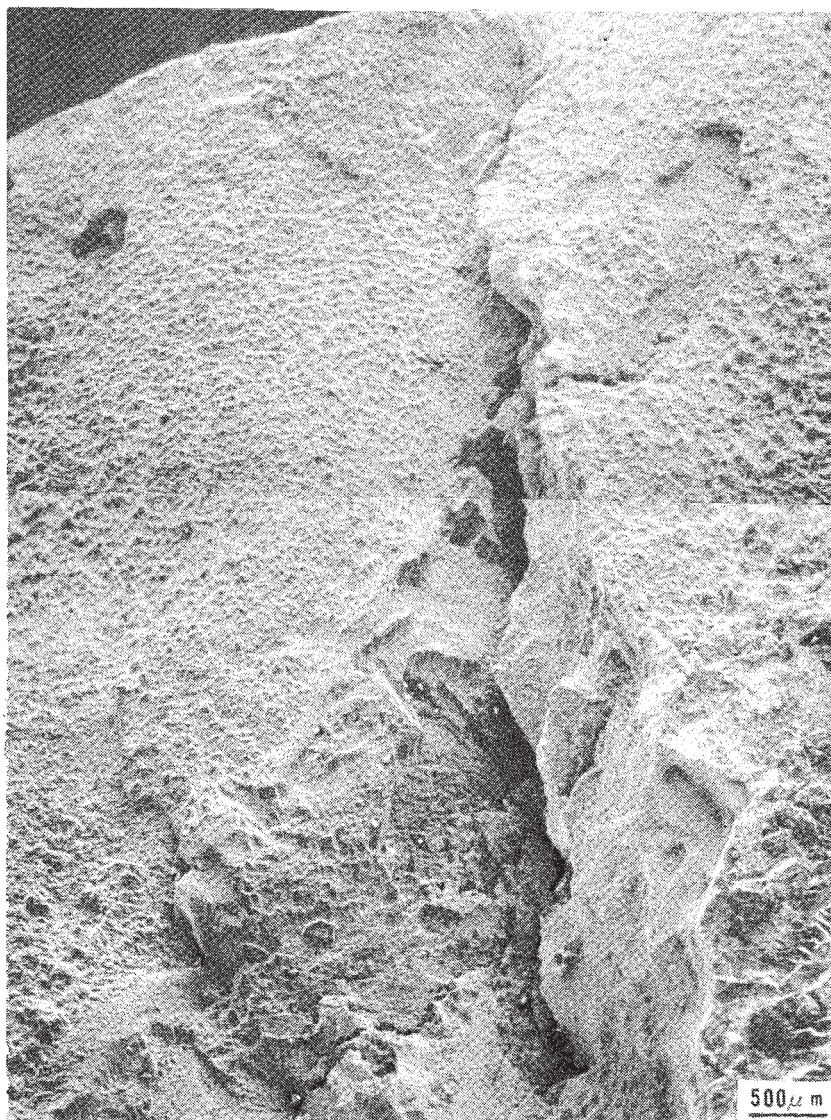
Fig. 4 割れのマイクロ破面

Fig.4 は円周方向に発生した割れ破面である。中央の溝は軸方向に進展する割れである。

Fig.5 は Fig.4 破面の上方で外周に近い位置のもので、全体が酸化物で覆われているが、これは加熱冷却によって生じたものである。この酸化物は斜めに規則性を有しており、ストライエーション (Striation) が酸化したことを示している。

Fig.6 は Fig.4 破面の下方の平坦部で酸化の初期状態を示している。疲労破面に現われるストライエーションが認められる。

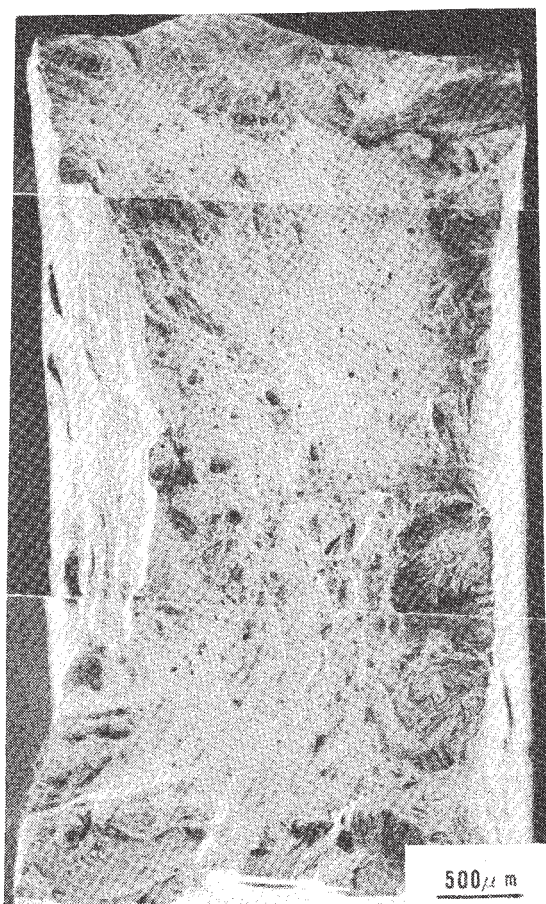
Fig. 1 マクロ破面

酸素を飽和した高温高压水中において発生した応力腐食割れ (SCC) による破面を示したものである。Fig.1 は全破断面の SEM 像を比較的低倍率で示したものである。これを見ると、外側 (周囲部) の SCC による破面と中央部の機械的な破断面の二つの

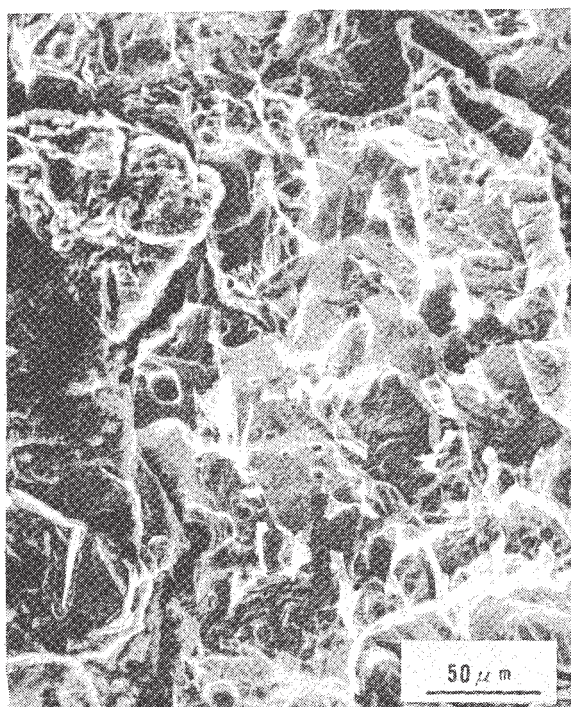
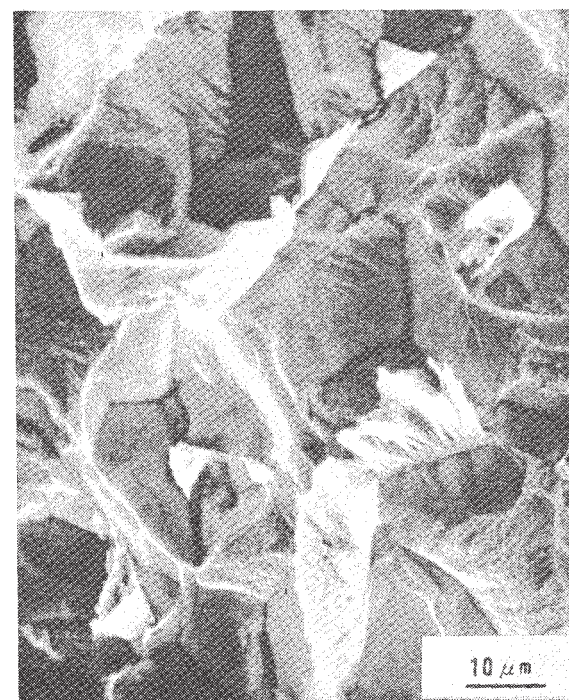
Fig. 4 初期欠陥部のマイクロ破面

破面を NaOH の沸とう溶液に 2～7 時間浸漬して、腐食皮膜を除去したあと SEM で観察した。観察場所を Fig.3 に示す。ミクロ破面を Fig.4 に示すが、初期欠陥部は粒界破面を示している。ビード直下の破面は腐食がはげしく観察不可能であった。当初この部分には溶接スラグ状の異物 (debris) が存在していたといわれている。断面ミクロ組織を Fig.5 に示すが、この初期欠陥部はビード直下は別としてフェライト・パーライト (Ferrite pearlite) の母材組織をしている。

初期欠陥の原因は明らかでないが、フックと底板のすみ肉溶接部が非常に接近しており、かつこの部分に補修ビードやアーク・エア・ガウジングの跡が認められることから溶接欠陥が残存しており、その後の熱歪で脆化したために半だ円形の欠陥を形成したものと予想される。とくに、鋼材の P と Sn が高く粒界脆化を起しやすいと思われる。

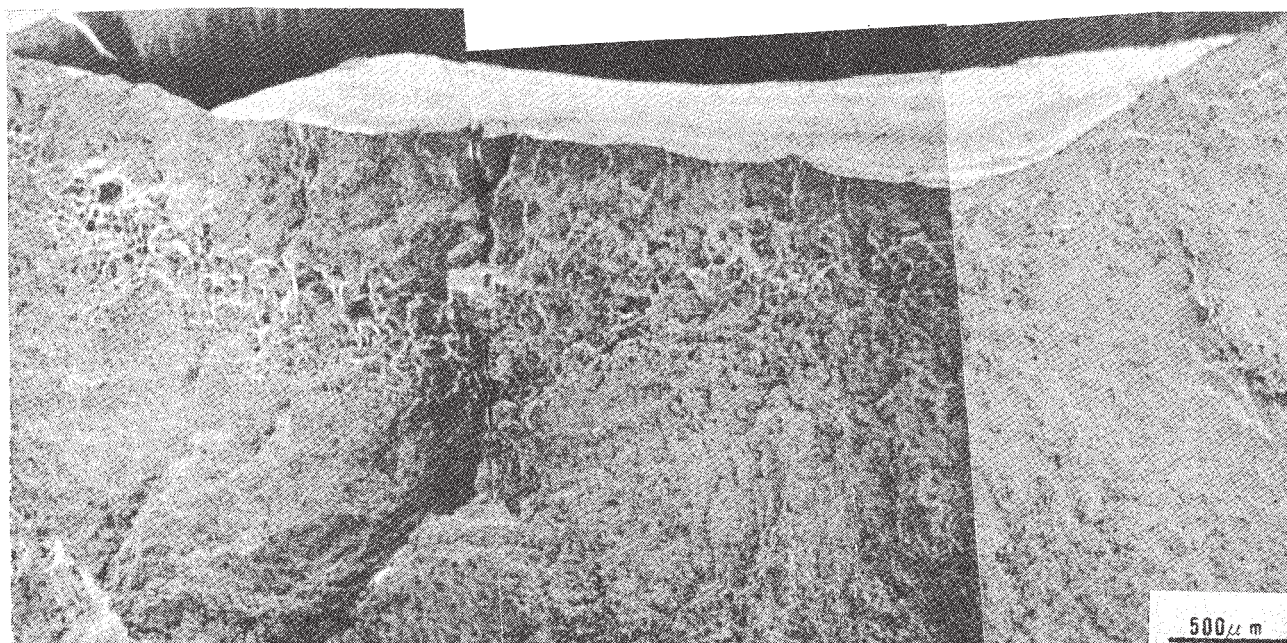
Fig. 4 仮付けビード端から生じた割れ破面の低倍率のミクロ破面

ら，仮付溶接の不備による低温割れが原因となって粒界破壊を呈し，また腐食により粒界破壊を伴って損傷が生じたものと思われる。
